新潟県・南魚沼市消防本部が実施した  
高規格救急自動車に設ける再帰性に富んだ  
反射材を用いた高視認性マーキングの効果検証

令和5年5月

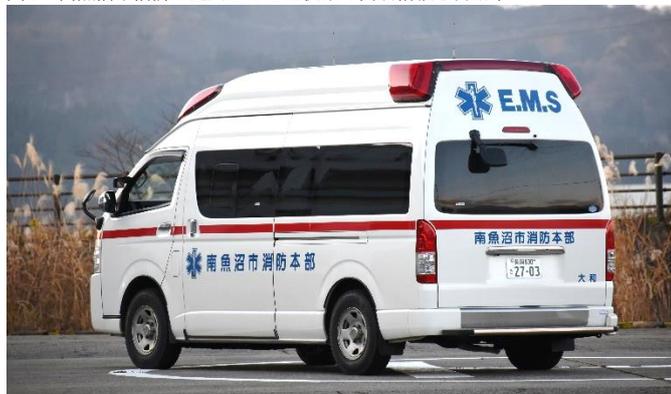
図1 南魚沼市消防が運用してきた従来の高規格救急自動車

南魚沼市消防本部(以下、南魚沼消防)では、計5台の高規格救急自動車を運用しており、平成27年導入の救急自動車までは車体に貼付する「南魚沼市消防本部」や「所属表記(大和、湯沢等)」など、必要な文字を反射材(ビーズ式)に置き換えた車両を導入してきた(図1)。しかし、平成28年5月に全国消防長会より発出された反射材貼付の推進を促す文書を参考とし、平成28年10月配備の救急自動車(南魚沼救急2号車)において、車両全周(前面は除く)にビーズ式反射材を多用した(従来の車体表記をはじめ、赤帯の赤色反射ラインへの置き換え、車両上部及び下部に白色反射ラインなどを施した)車両を導入している(反射材はいずれもビーズタイプである・図2)。

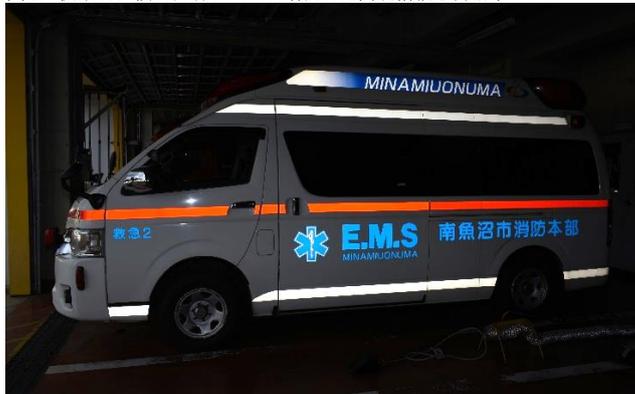
図2 従来と比較し反射ラインを増強した高規格救急自動車

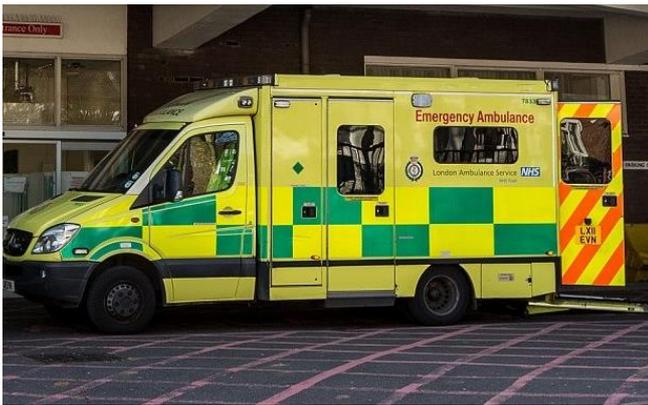
図3 イギリス・ロンドンで活動する救急自動車

まず、国内の現状などを調査する過程で最初に目を付けたのは、英国警察科学開発局(PSDB)により開発された、反射材を用いた、高視認性マーキング「Battenberg・markings(バッテンバーグマーキング)」であった。このマーキングは1998年に研究・開発されたもので、英国における緊急車両(図3)(主に警察車両をはじめとして)の多くが同マーキングを車体に施工することで、組織の明確化及び周辺背景から自車両を浮き立たせ、目立たせることによる安全性の向上が得られるマーキングである。日本国内においても少数ではあるが採用例が存在し、また、長野県・北アルプス広域消防本部が信州大学との共同研究の末、安全性向上に効果的であると科学的に結論付けている。井口救急係長は、このマーキングが安全能力向上に有用であると感じ、車両制作担当となった

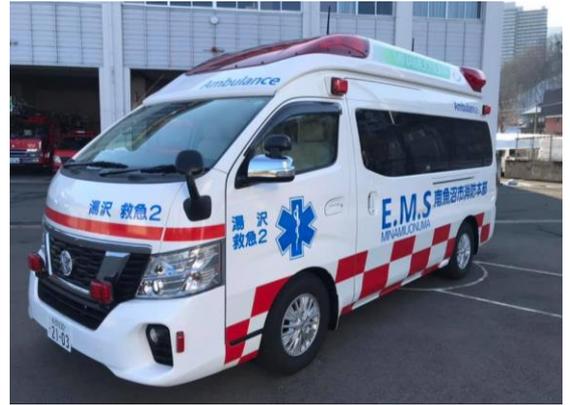
図4 湯沢消防署に配備された高規格救急自動車

高視認性マーキングを纏った新型救急車は、湯沢消防署に配置され、車両は日産・パラメディックがベースとなった(図4)。バツテンバグマーキングは、横方向を車両全長すべてに、縦方向を車両最下部より、タイヤハウスの高さと同様の位置まで施工。マス数は両端のそれぞれを1マスとした場合、横計10マス、縦2マス、色は赤×白とし、反射材にはビーズ式を使用している。また、通常は長方形のブロックパターンが基本であるが、同車では平行四辺形を用いたブロックパターンとし、ややスタイリッシュな外観に。このような施工をした理由として、運用隊員に少しでも同マーキングを受け入れてもらい、隊員のモチベーション向上は勿論、今後継続的に採用していくべきマーキングであると考えたからである。

車両後部については、3M社製高輝度プリズム反射ライン(赤色)をバックドア中央・最下部に設けた以外にも、文字などは従来と引き続き反射材を用いたものとなった。

脱落したのは車両後部のプリズム反射ラインで、走行・活動中に生じたことではなく、冬季の活動後、車両アンダースカート部に付着した冰雪を剥がす必要があり、この際、高圧洗浄機を使用し対処していたが、この際浴びた高圧水により、同反射ラインが脱落した(ビーズ式反射材で構成されたバツテンバグマーキングには異常は見られなかった)。このため、次期車両では、車両外装への密着性のより高い反射材が望まれた。

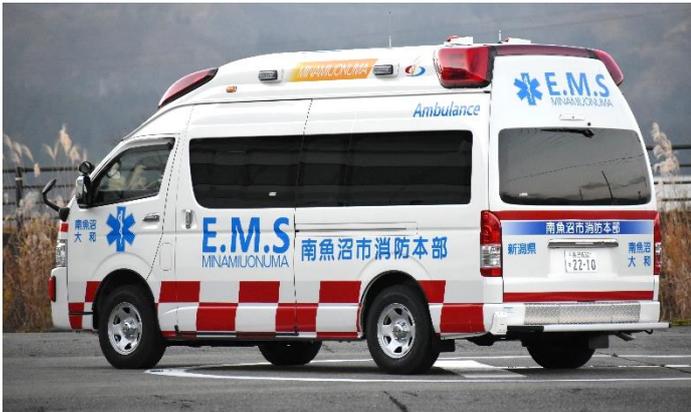
図5 新型高規格救急自動車 全景

南魚沼消防署大和分署に更新配備された高規格救急自動車(大和救急1号車・図5)は、トヨタ・ハイメディックとなり、11月下旬に納車、12月上旬に運用開始となった。最新の高度医療資機材の他、補助警光灯をバンパー側面に増設しているほか、赤色警光灯を状況に応じた3つの点灯パターンに可変できる機能を有するなど、最新の安全装備を満載した、まさに現代のスタンダードと言える車両である。

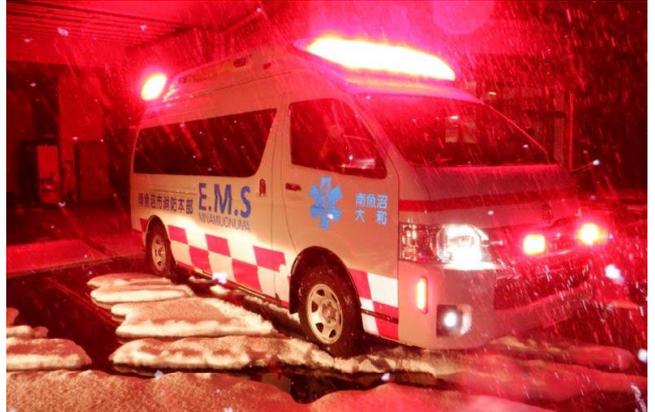
図6 降雪時でも、高照度赤色灯、高視認性マーキングにより安全性を向上

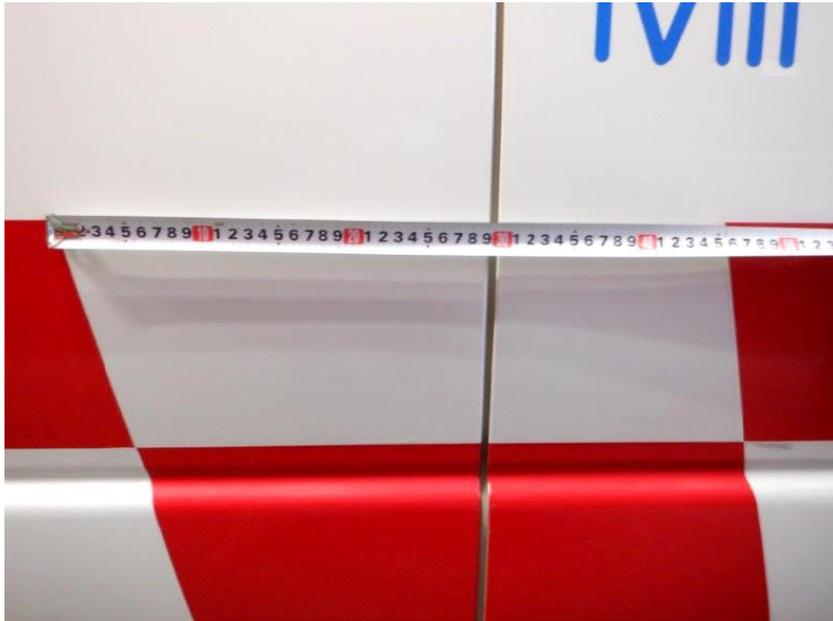
図5 バツェンバークマーキング 横サイズ参考図

バツェンバークには、車体への密着性が高いガラスビーズ式反射材を使用。両端を1マスとした場合、横計10マス、縦2マスの構成であり、湯沢救急2号車とほとんど同様の施工内容である(パラメディックと比較しハイメディックの方が全長が長いので、相対的に同車のマーキングがわずかに大きく施工されている)。湯沢救急と同様、平行四辺形スタイルを維持し、スタイリッシュな外観に。また、1マスあたりの大きさは、横約46cm、縦約27cm(部位により均一ではなく、中でも最も大きいマスのサイズ・図7,8)である。

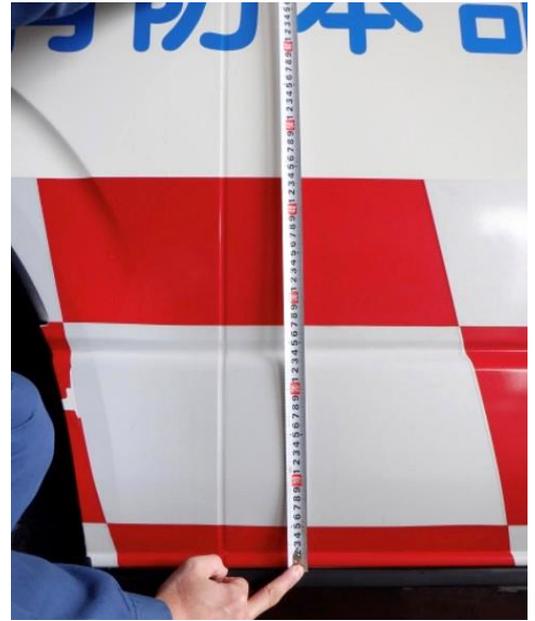
図6 バツェンバークマーキング 縦サイズ参考図

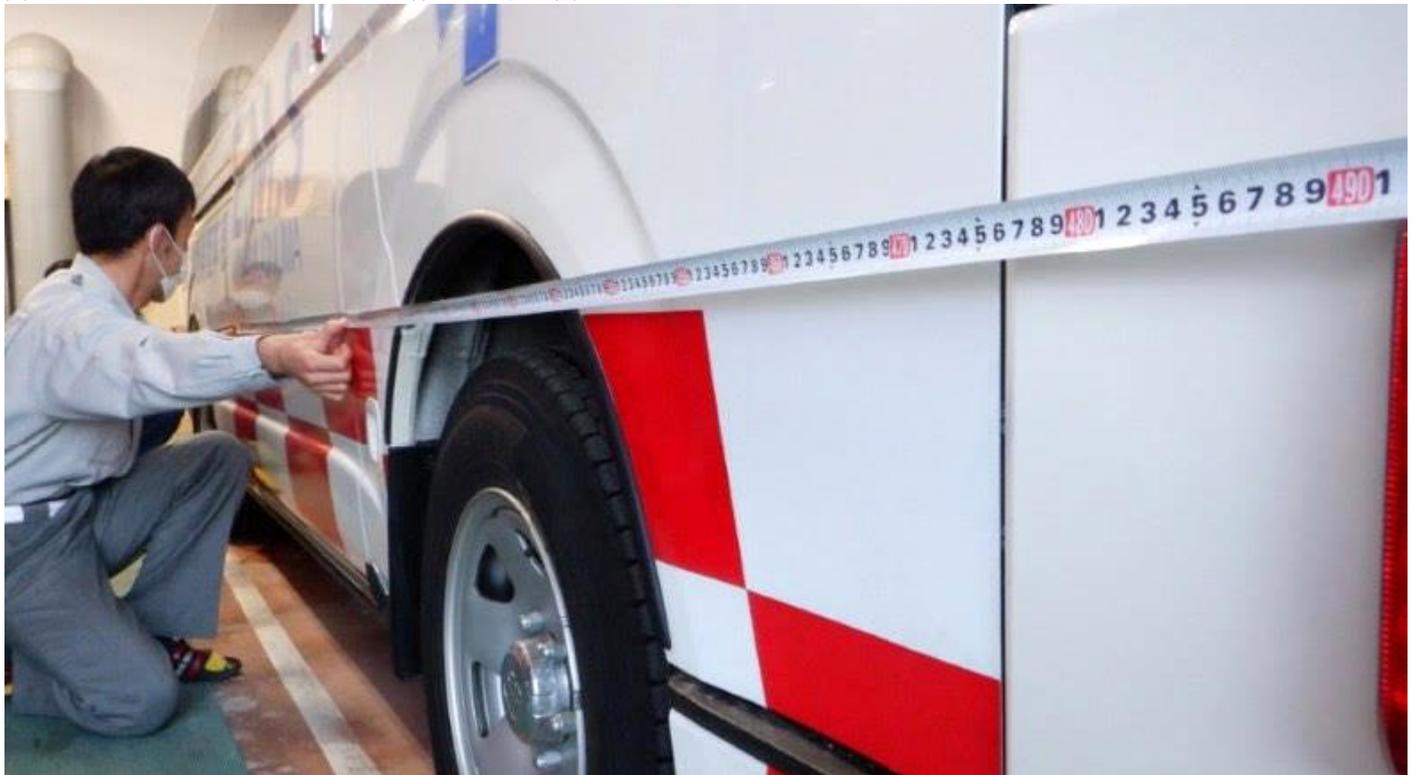
図7 バツェンバークマーキング 全体サイズ参考図

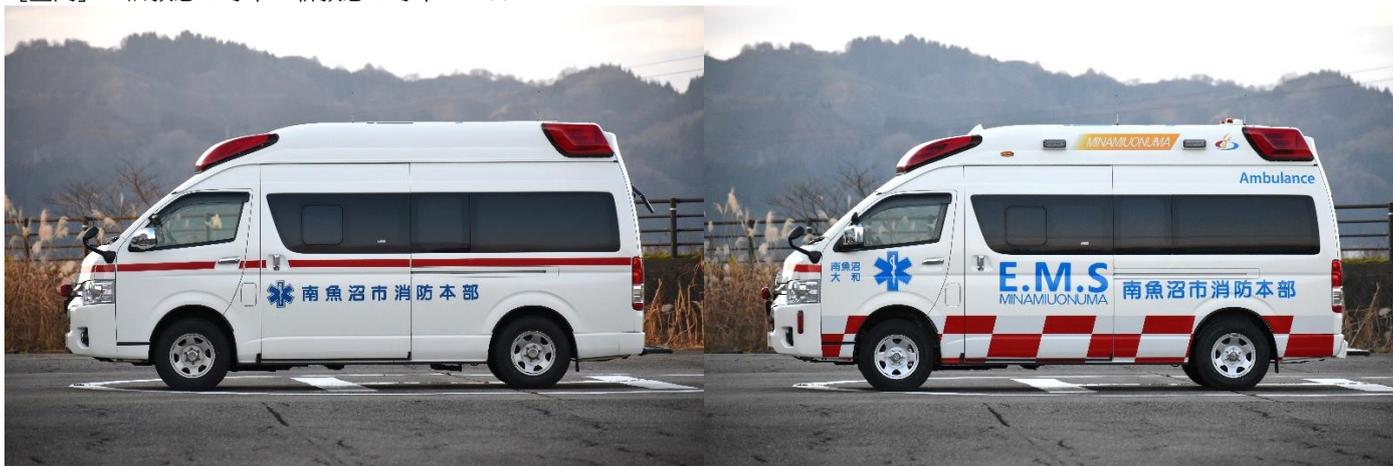
[昼間] 旧救急1号車 新救急1号車 90°

撮影機材	NIKON D5600
撮影レンズ	NIKON VR70-300mm f/4.5-6.3G
フォーカスモード	マニュアル
F値	F5.0
シャッタースピード	1/500
ISO	ISO800
ホワイトバランス	AUTO
露出	+0.3
対象間距離	約40m
撮影月時	11月下旬 16:10から16:30ごろ
天候	くもり時々晴れ

・第4章を見ると分かるように安全性能に関して、従来車両と比較し日中及び夜間、いずれの状況であっても今回導入の最新車両に軍配が上がるのは言うまでもないだろう。新車両に設ける高視認性マーキングは夜間のロービーム照射においても、高視認性マーキングが大きく機能していることが伺え、安全性能は確実に向上していると感じた。

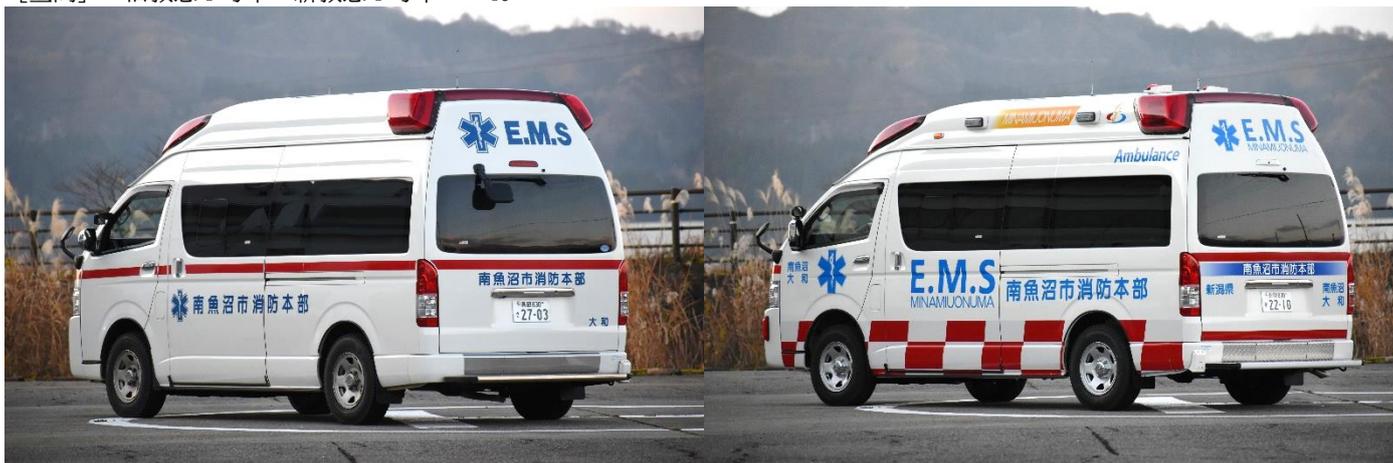
[昼間] 旧救急1号車 新救急1号車 45°

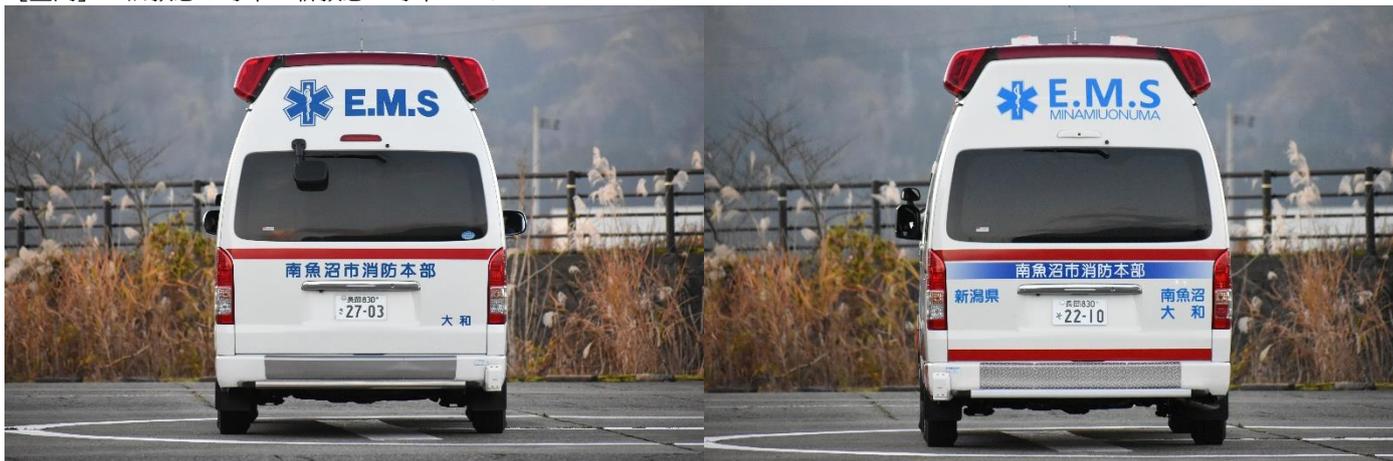
[昼間] 旧救急1号車 新救急1号車 0°

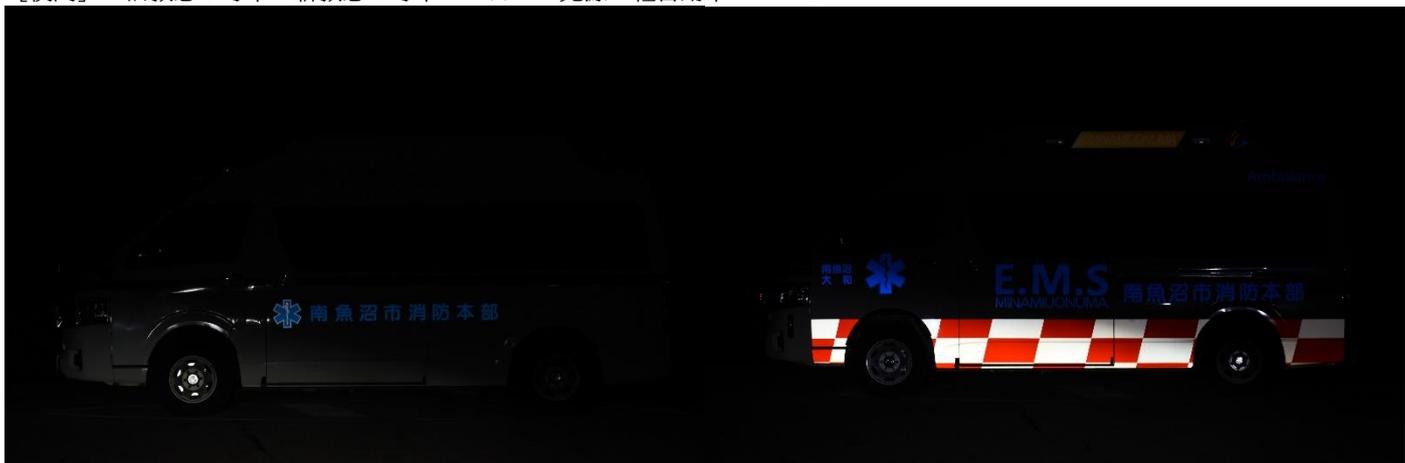
[夜間] 旧救急1号車 新救急1号車 90° 光源：軽自動車 ロービーム

撮影機材	NIKON D5600
撮影レンズ	NIKON VR70-300mm f/4.5-6.3G
フォーカスモード	マニュアル
F値	F5.0
シャッタースピード	1/5
ISO	ISO25600
ホワイトバランス	AUTO
露出	-4.0
対象間距離	約40m
撮影月時	11月中旬 17:40から18:10ごろ
天候	晴れ
車ヘッドライト	白 HID

検証の結果として、新型車両の車両最下部に施工されたバツェンバークマーキング及び反射ラインは、理想通りに機能していることが伺えるが、車両上部に設けられたビーズ式反射フィルムは、入射光の状況上やむを得ないが性能の減衰がかなり見られる。しかし、ビーズ式反射フィルムの長所として、鋭角度からの入射にも均等な反射効果を得られるというものがあり、最新車両でもこの効果が発揮されているのが見て取れる。そのため、車両の部位等によって異なる反射素材を活用することで、さらに理想的な反射効果が得られるのではと考えられる(例として：破損が警戒される車両足回りや曲面部へはビーズ式反射材、破損のリスクが比較的少なく車両上部など、より高い反射効果を必要とする部位ではプリズム式の採用といったように)。

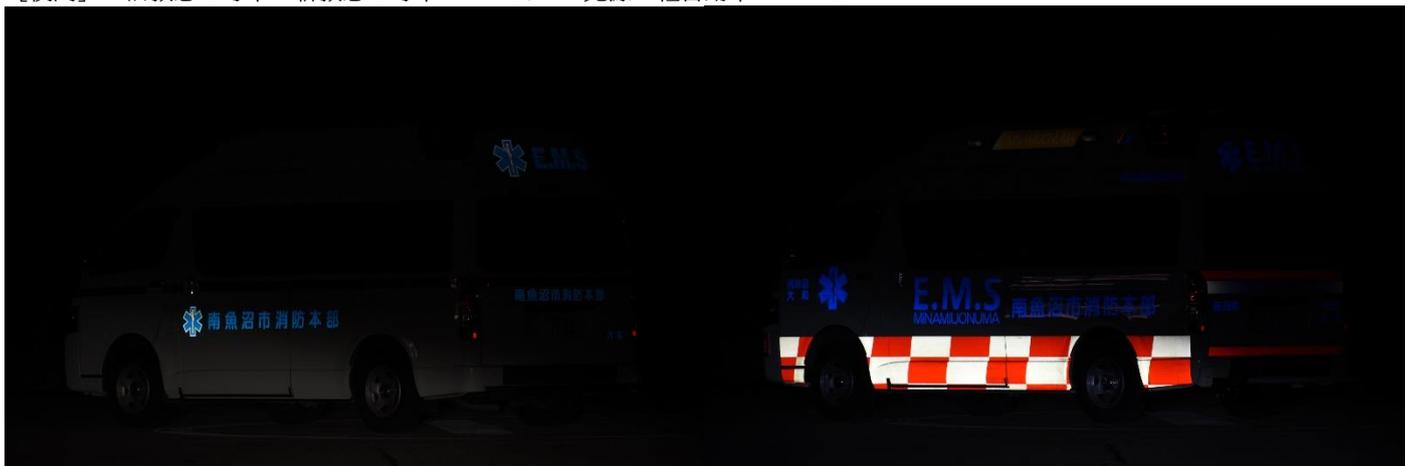
[夜間] 旧救急1号車 新救急1号車 45° 光源：軽自動車 ロービーム

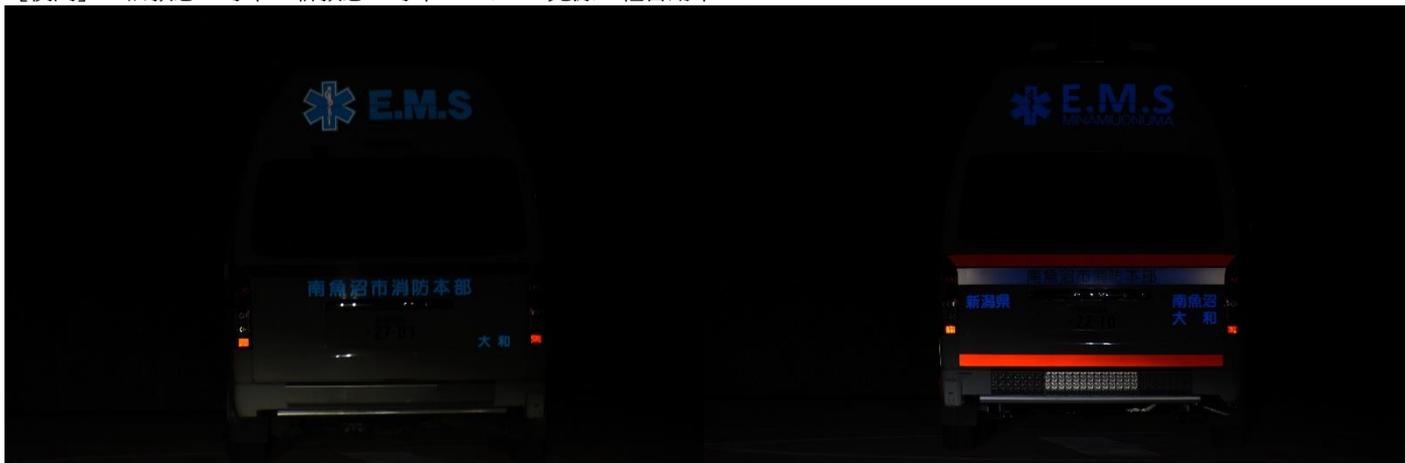
[夜間] 旧救急1号車 新救急1号車 0° 光源：軽自動車 ロービーム

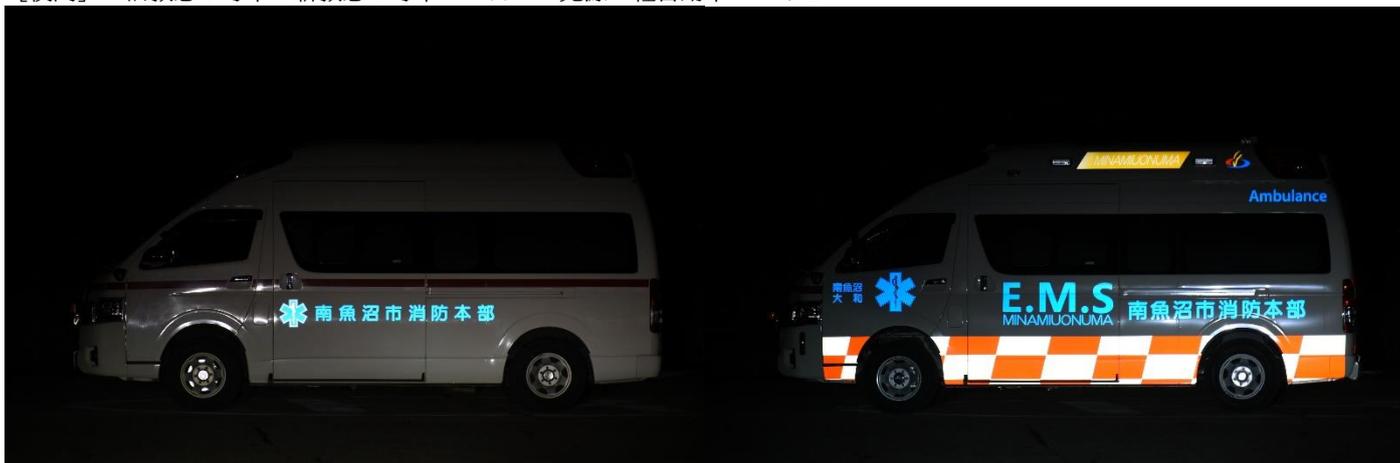
[夜間] 旧救急1号車 新救急1号車 90° 光源：軽自動車 ハイビーム

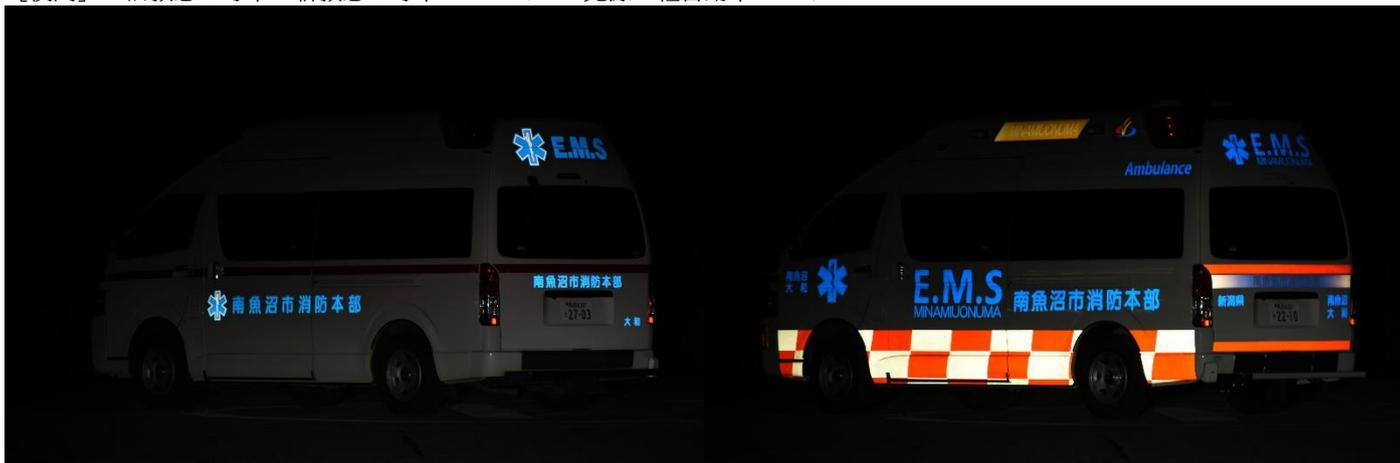
[夜間] 旧救急1号車 新救急1号車 45° 光源：軽自動車 ハイビーム

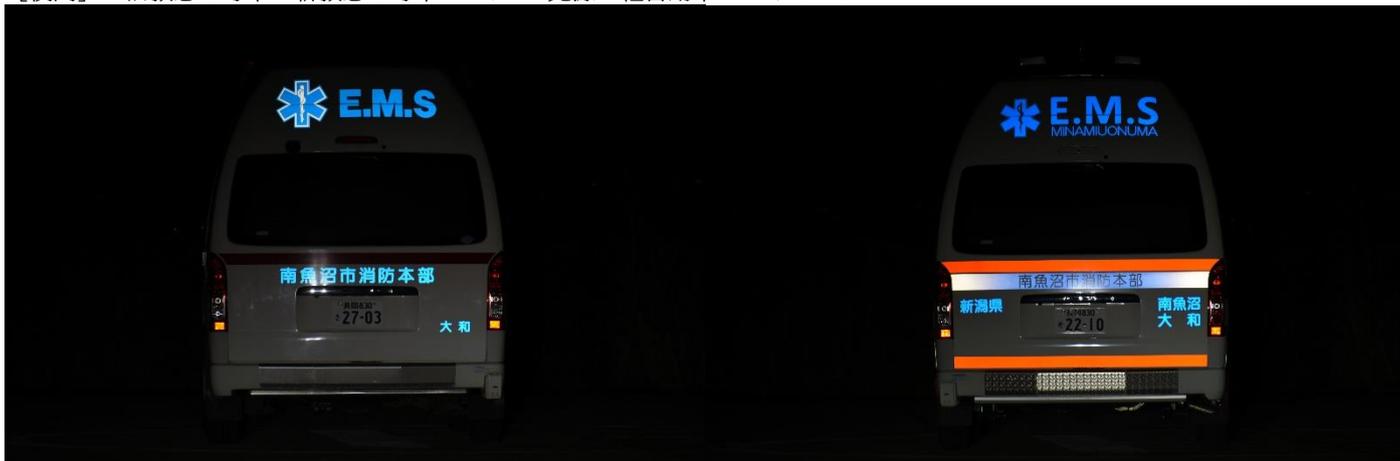
[夜間] 旧救急1号車 新救急1号車 0° 光源：軽自動車 ハイビーム

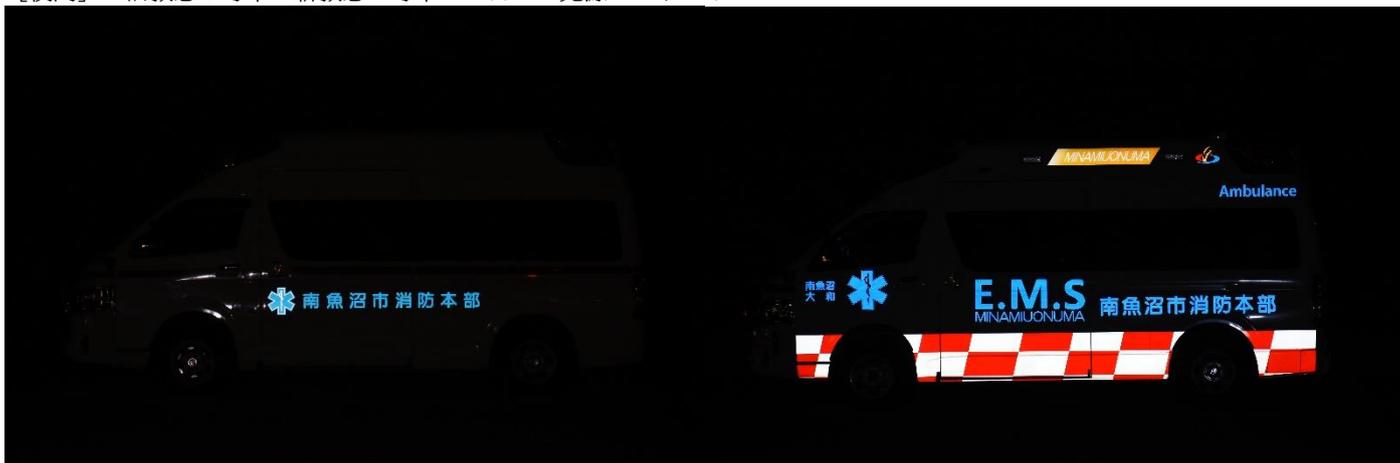
[夜間] 旧救急1号車 新救急1号車 90° 光源：ストロボ

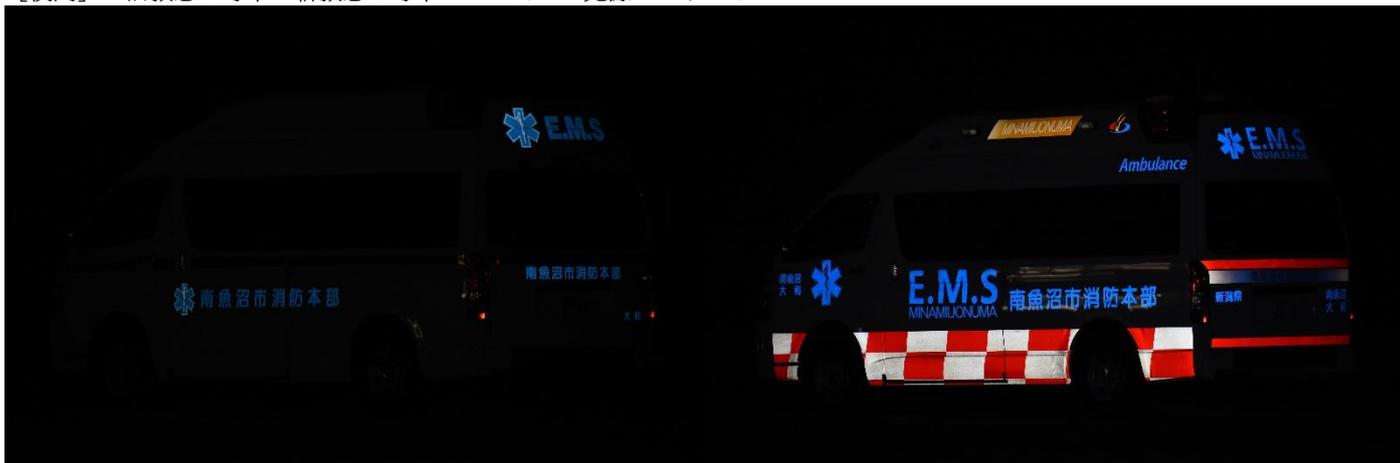
[夜間] 旧救急1号車 新救急1号車 45° 光源：ストロボ

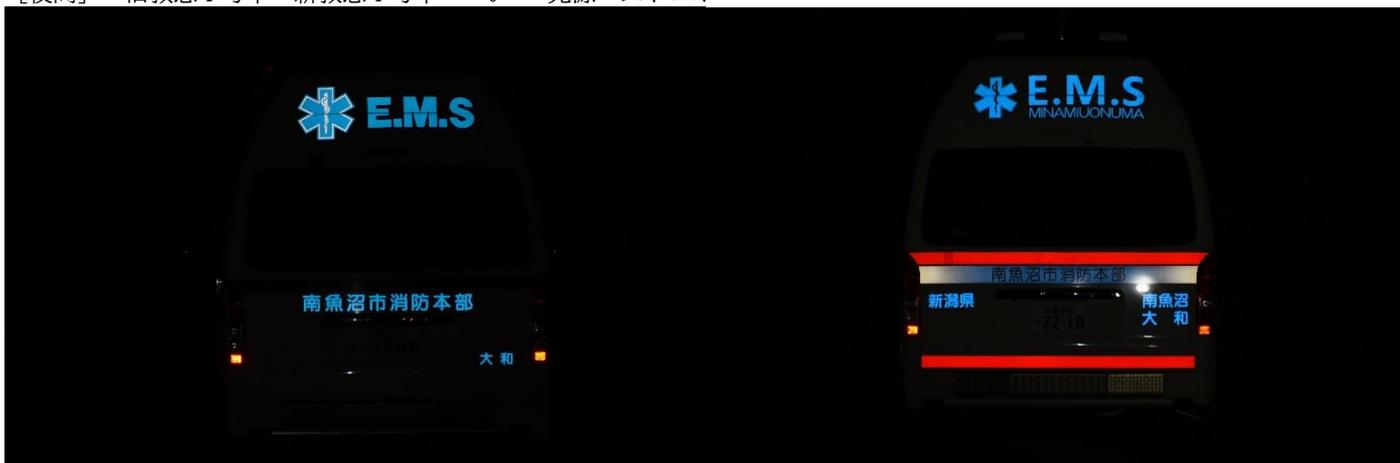
[夜間] 旧救急1号車 新救急1号車 0° 光源：ストロボ
