救急車の板金修理

中古救急車への追加改造

ラピッドカーの室内サイレン透過音 劇的低減改造

中古救急車の販売 (仕入れ・整備・追加架装共)

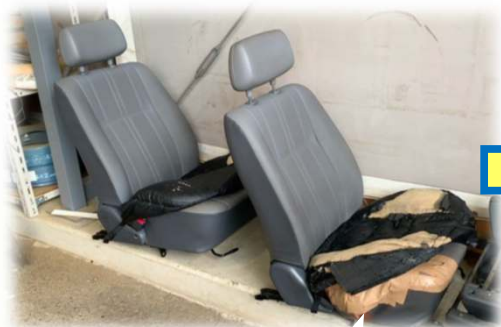
取り外した座席

運転席座面が殆ど原型を留めて居ませんでした。
 これでは幾ら車が素晴らしくても、救急車に
 乗りこむ度にテンションダウンしますね。

中身が出ちゃってます

今更お金を掛けても…という意向もあり、程度の良い
 中古の座席を安価に取り寄せて換装しました。

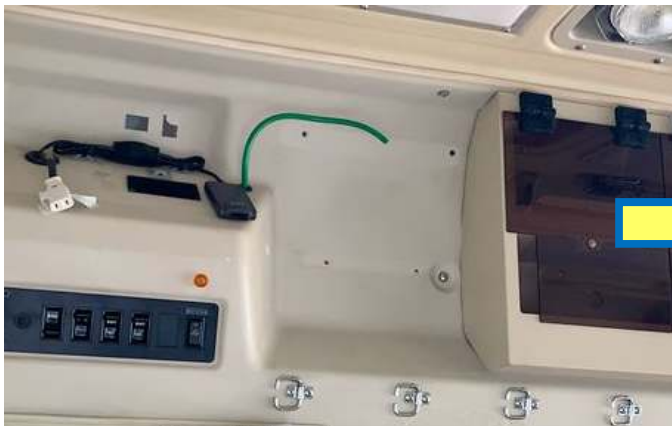
この車両も何故か加湿流量計が外されていて、
 酸素吸入すら出来ない状態。

外されていた加湿流量計

川重型マニホールドを設置します。

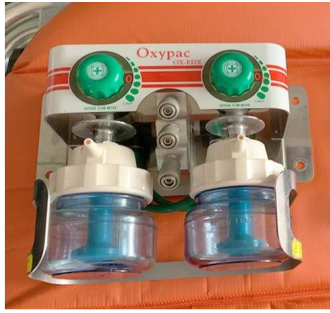
今回、使用した川重マニホールドと製作金具に交換

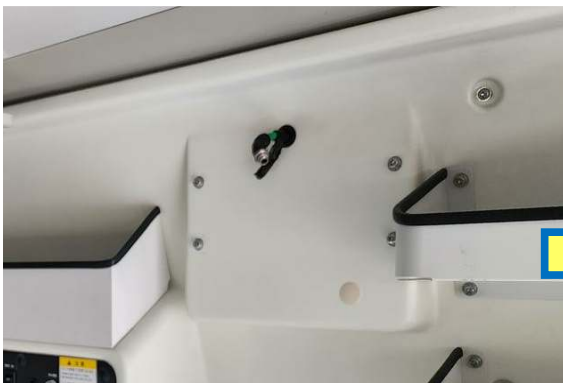
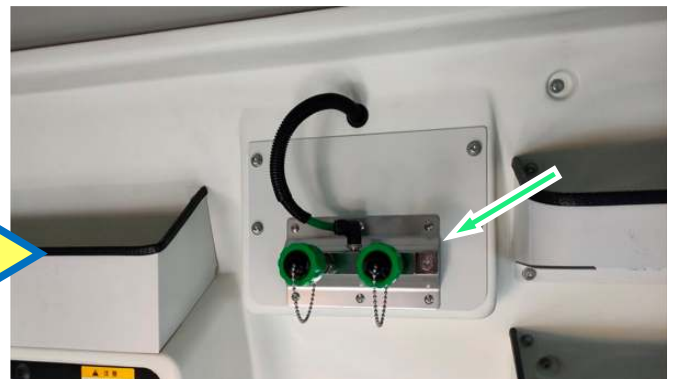
加湿流量計が無く酸素投与も出来ない状態

使用予定の呼吸器に合わせ、川重型マニホールドを装着
院内用の呼吸器接続には、川重が必須です。

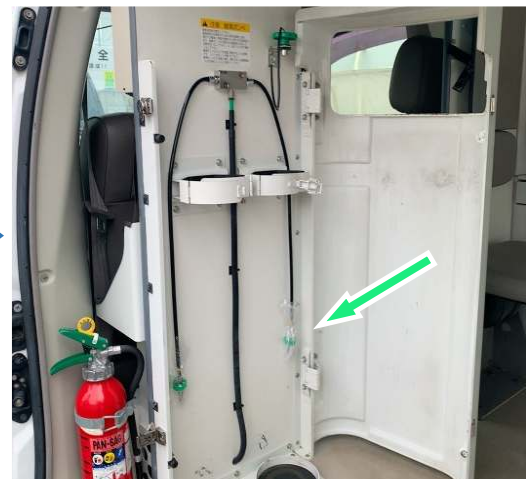
ついでに減圧弁に接続する高圧配管も川重型に変更

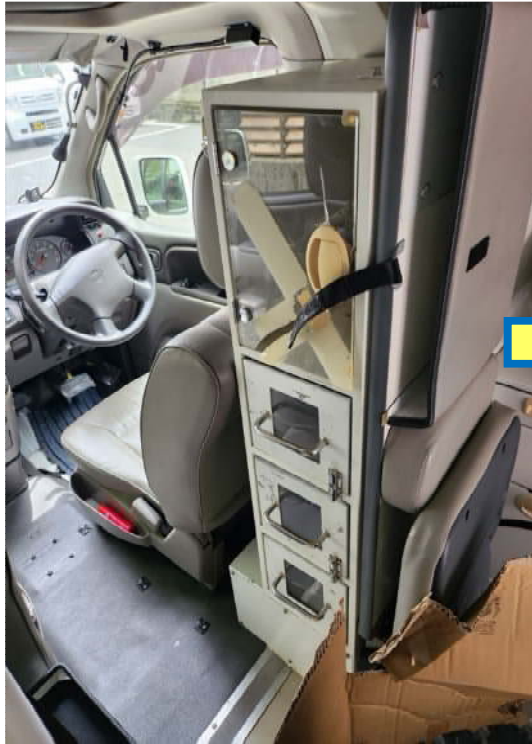
運転席後部の収納庫が運転姿勢に影響するとのこと

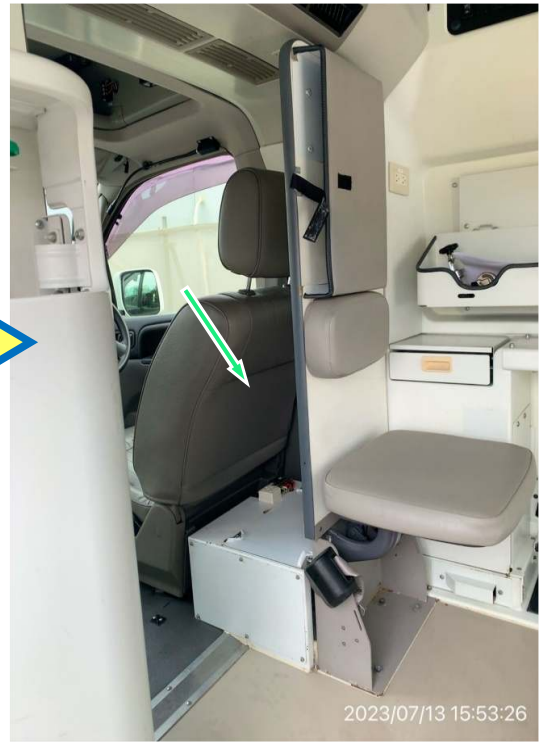
綺麗に撤去しました。

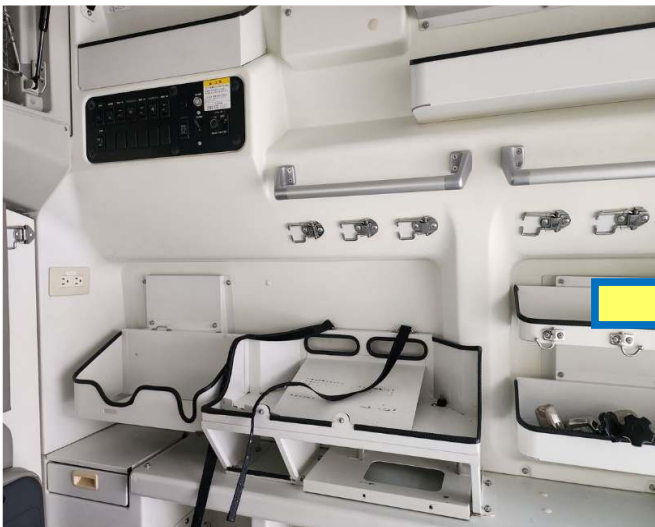
既存のトレイ類

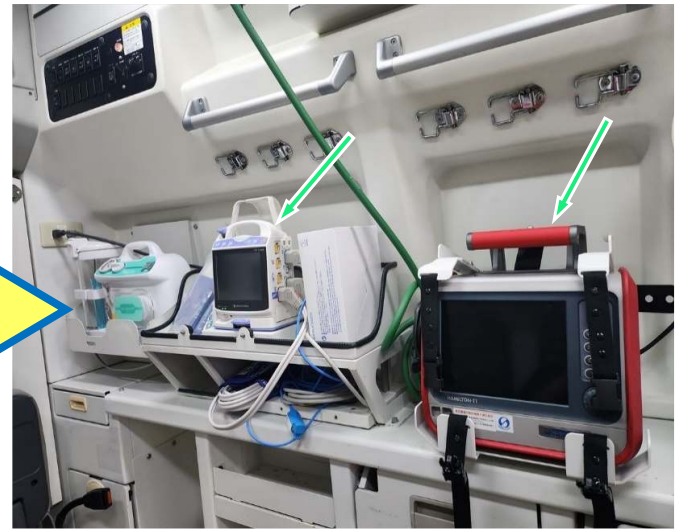
心電図モニターと呼吸器の取付金具を新規製作しつつ
既存トレイを上手く利用しながら設置しました。

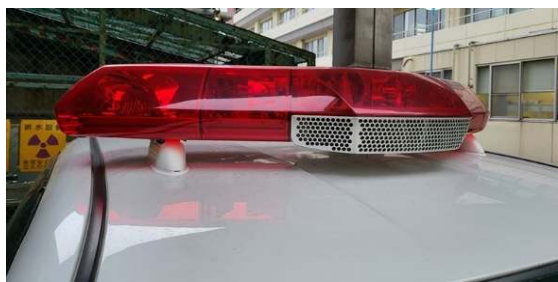
このタイプの散光式に組み込まれたサイレンは、医療スタッフの頭上でサイレンが鳴っている訳です。サイレン音を反射させて前側に押し出す仕組みですが、音源自体は、真下に向かっています。

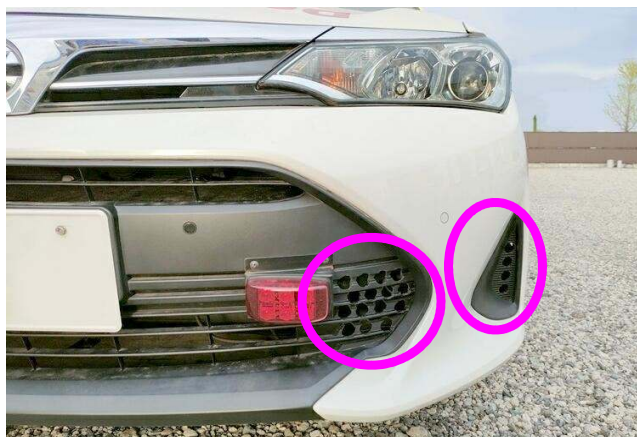
既存スピーカーは予備として残したまま、車体で一番防音効いている場所へ新たにサイレンを増設し、スイッチを追加して切換え式にしました。

音が抜けやすいよう、Frバンパーにバルカン砲のごとく穴を追加してあります。

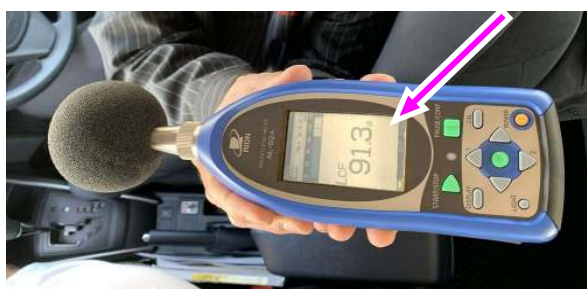
Before 91.3db(室内音)

外の音量は、90dbを維持したまま、室内のサイレン音は体感でも劇的に低減しました。実測は下図の通りです。
(※効果には車両の個体差もあります)

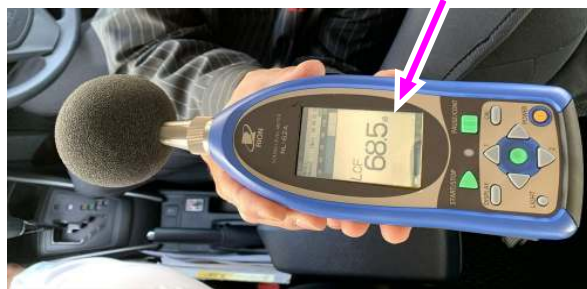
After 68.5db(室内音)

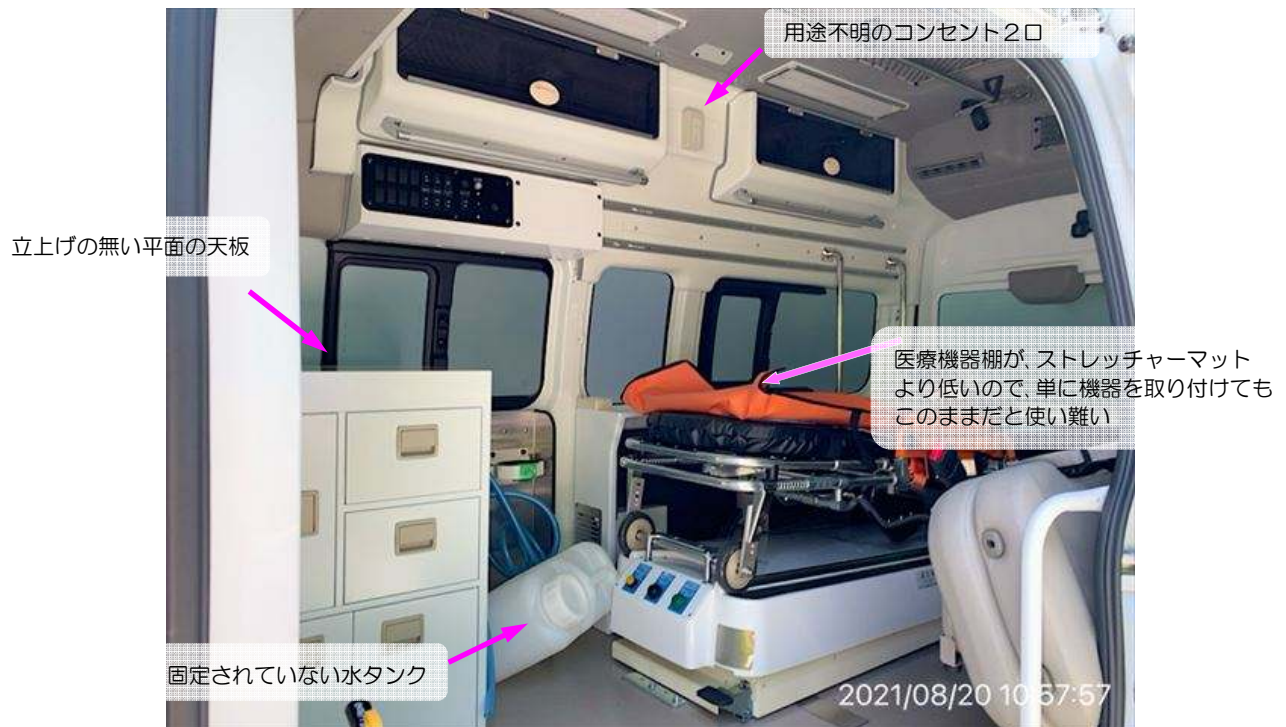
追加工事前の状態。

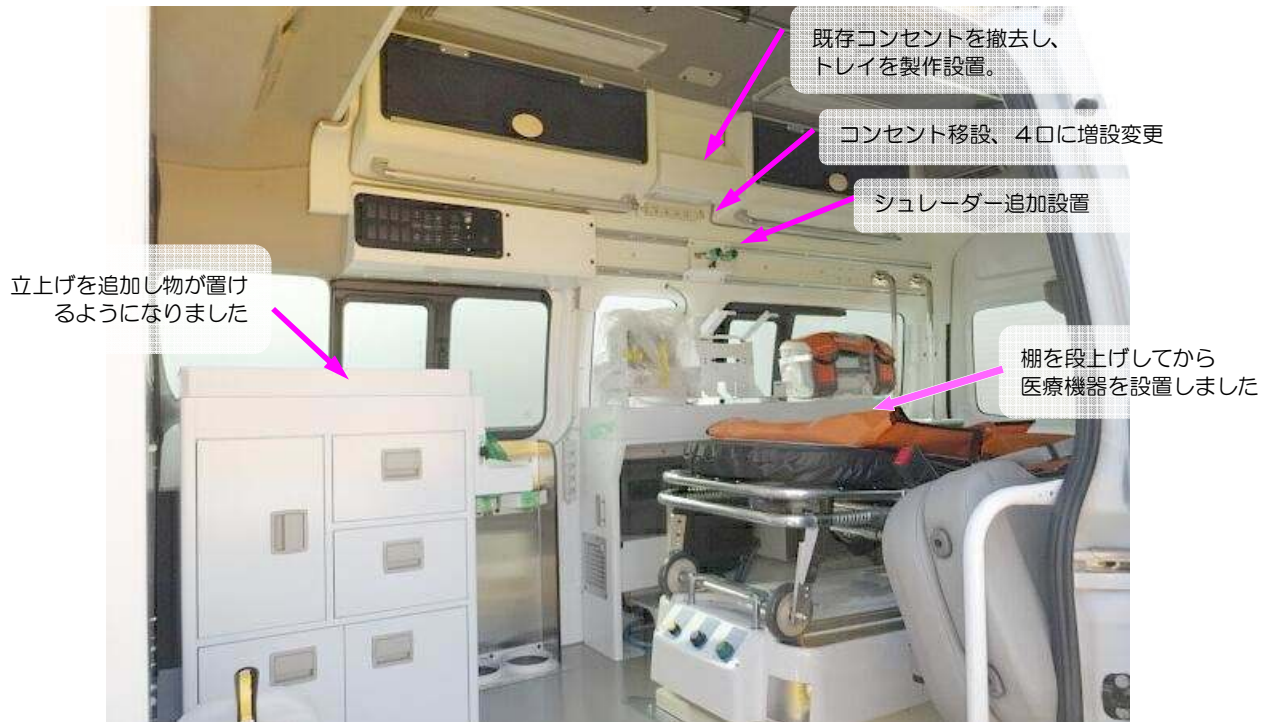
医療機器棚を段上げ加工してから、その上に医療機器を配置することで、機器の操作性を高めつつ、その他の細目も架装しました。

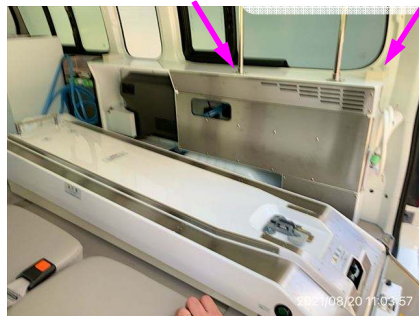
施工前

施工前の棚高さ

コンセントが2口しか無かった

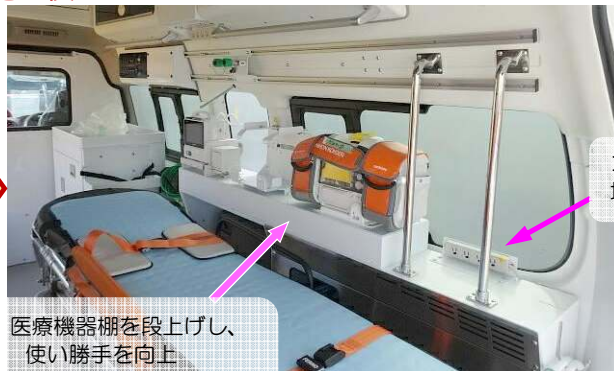
施工後

棚を段上げてから医療機器を
取付けたことで使い勝手を向上

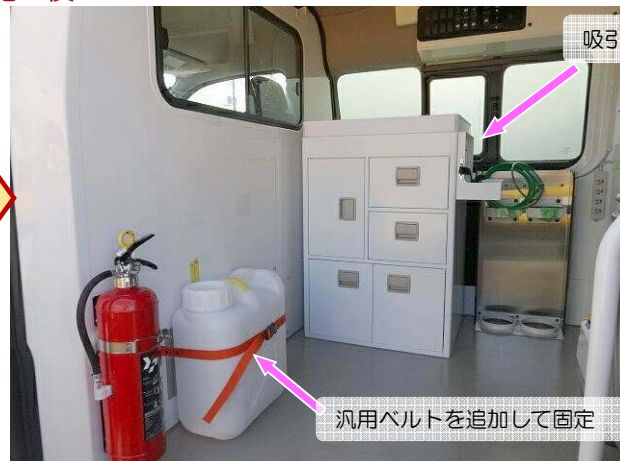
施工後

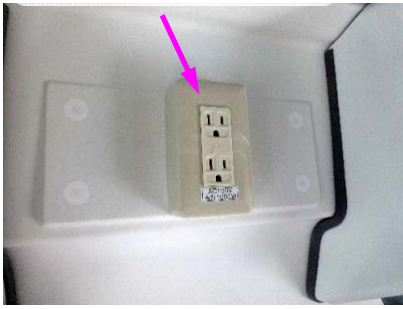
追加工事前

「こんなところに
なぜコンセントが？」

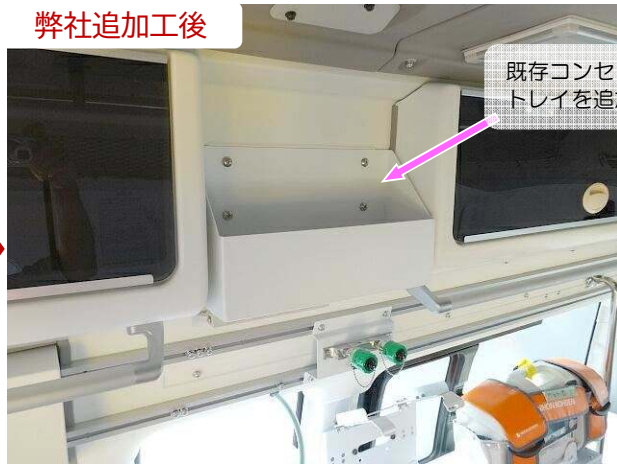
弊社追加工後

既存コンセントは下に移設し、
トレイを追加設置。

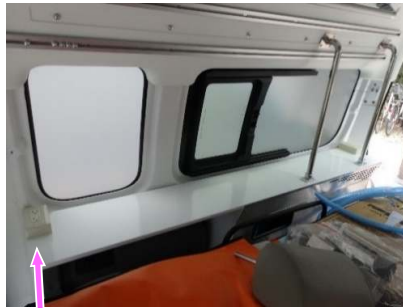
棚を占有していて、邪魔だったコンセント
2口

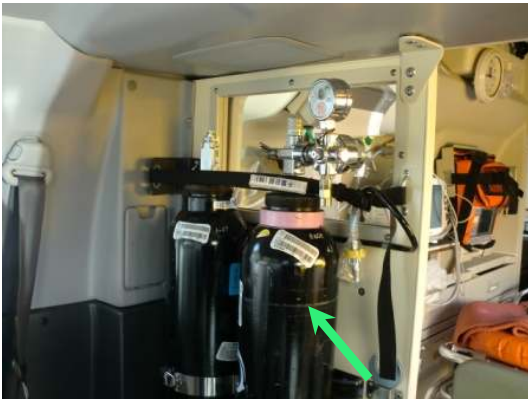
左記は、NICU搬送が多くなり空気ポンプを追加したいとの
ご要望から、運転席後部のスペース（下図）を利用して、
10ℓ空気ポンプ×2本の取付金具を設置しました。

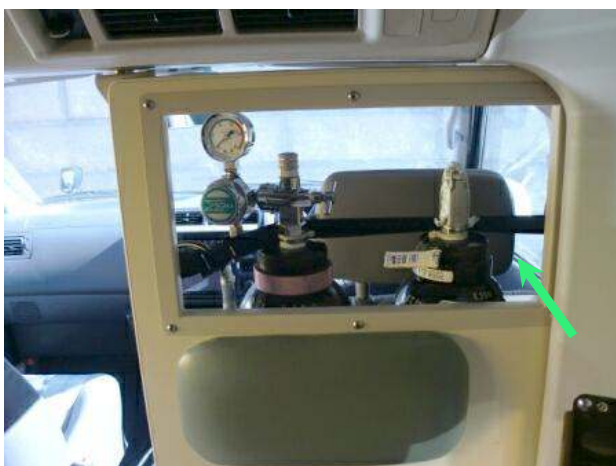
施工前の運転席後部

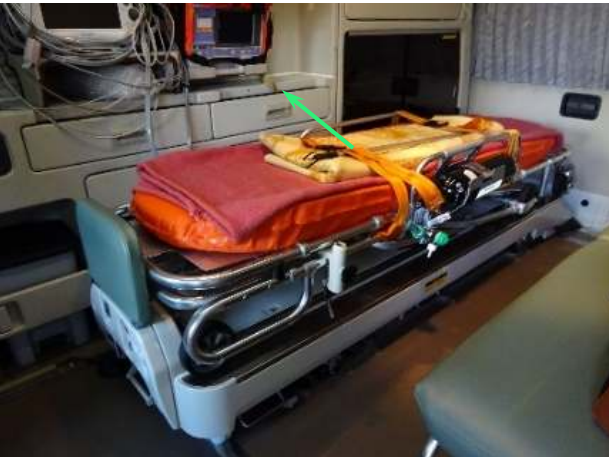
空気のアウトレットは、酸素の流量計のそばに設置しました。

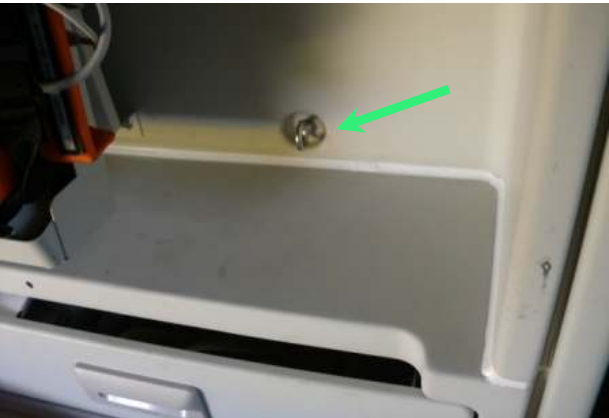
患者室の右壁面のビスに針金をグリグリに巻いてあり、何やら苦労している形跡がありました。

空気式防振架台に搬送用クベウスを載せると左右に揺れて赤ちゃんが動いてしまうんですね。きっと揺れを抑えるための物だったのでしょうか。

さりげなくアンカーボルトに交換しておきました。NICUスタッフの方、気づいてもらえたかなあ？

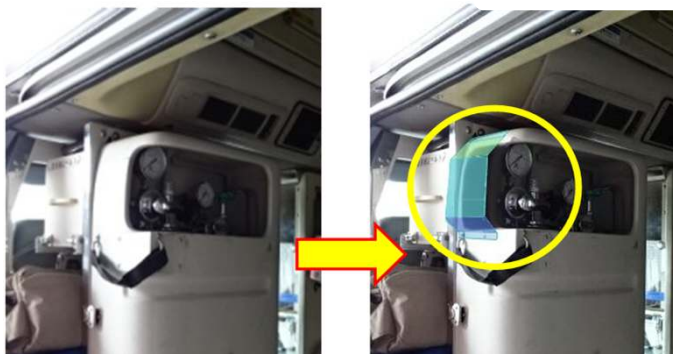
消防様から救急車の払い下げを受けたものの、院内の酸素ポンペが収まらないとの相談。案の定、酸素ポンペのバルブ形状違いでした。

ドイツバルブ用 減圧弁を装着出来るようにする。

(画像↓施工内容を説明に使ったイメージ図)

病院へお伺いして酸素ボンベカバーだけを外して持ち帰り、ドイツバルブ仕様に改造しまして納品しました。

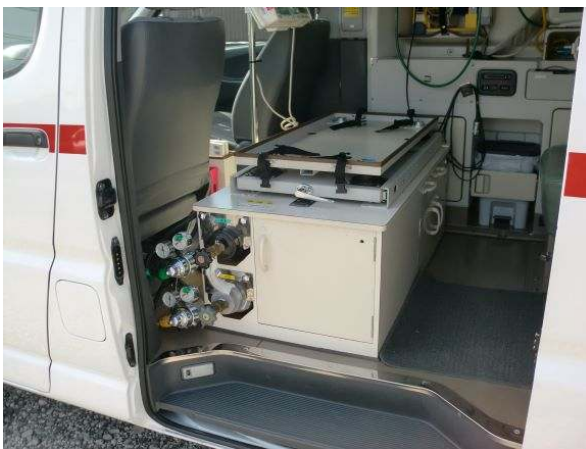
こちらの車両は、クベウス用架台のスライド機構が壊れてしまい、使えていないとのこと。

その場で直せればと思い伺って診ると、アキュライドレールがボロボロになっていたため、車両ごと工場入庫しての修理となりました。

部品を照合交換し、現物合わせで無事に修理完了しました。

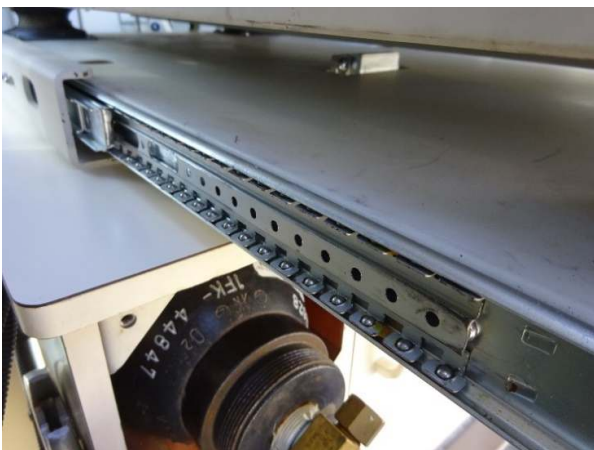
←ボロボロで動かなくなったアキュライドレール
現物からパーツを特定し、新品に交換しました。

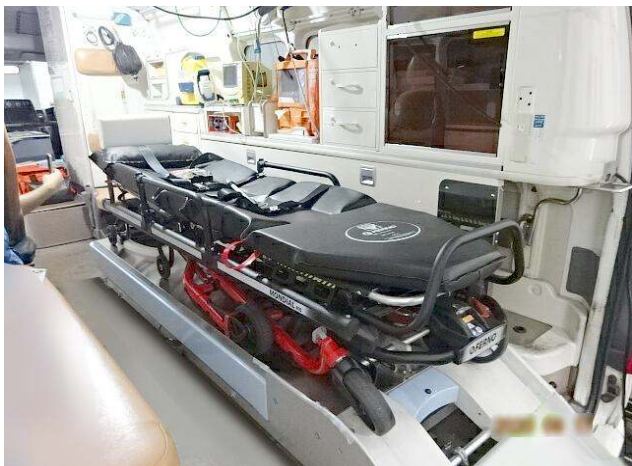
重体重患者搬送対応のため、古い防振架台から新型防振架台VCS-03への換装事例。
<https://akao-co.com/products/3067/>
載せ替え作業よりも、床面の清掃に時間が掛かりました。

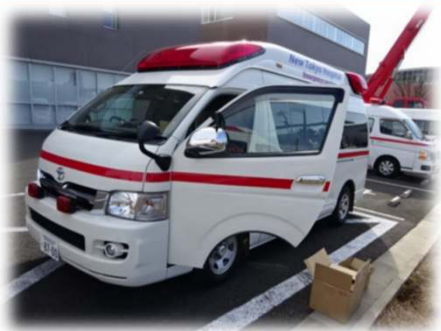
こちらの車両は、サイレンアンプ不調とのこと。

新品サイレンアンプの納品ついでに交換させて頂きました。

懐かしいSAP-500RBVZから、変換ハーネスを使って
新型のSAP-520RBに換装します。
ついでにマイクもSDM-10型になり操作性も向上しました。
