サイレン音量正常化 改造

中古救急車への追加改造

ラピッドカーの室内サイレン透過音 劇的低減改造

中古救急車の販売（仕入れ・整備・追加架装共）

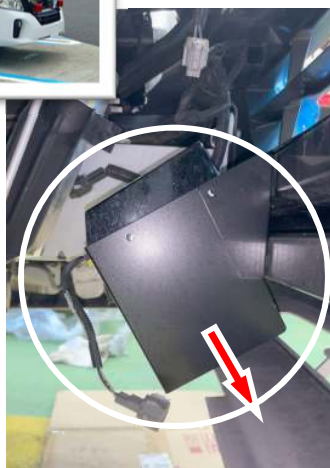
左のスピーカー →

サイレン音がどうも小さいという相談。確かに、私が街中ですれ違った時も殆ど聞こえず明らかに変な感じ。音量を測定すると規定値ギリギリな上、運転室内には共振音が発生しておりました。

左図はバンパーの内側にある、左のサイレンスピーカーです。スピーカー自体がかなり下を向いていますね。

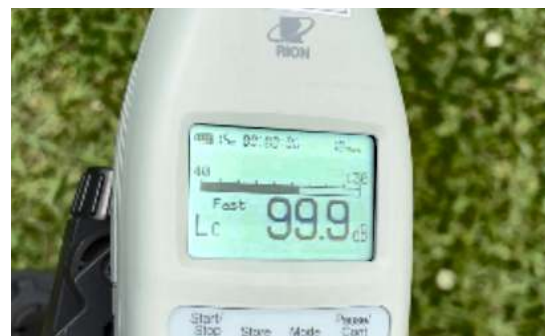
なんと、ノーマルでMax99.9db !
かなり改善しました。

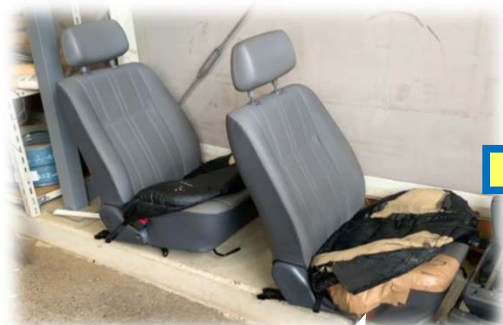
BEFORE

運転席座面が殆ど原型を留めて居ませんでした。これでは幾ら車が素晴らしくても、救急車に乗りこむ度にテンションダウンしますね。

取り外した座席

中身が出ちゃってます

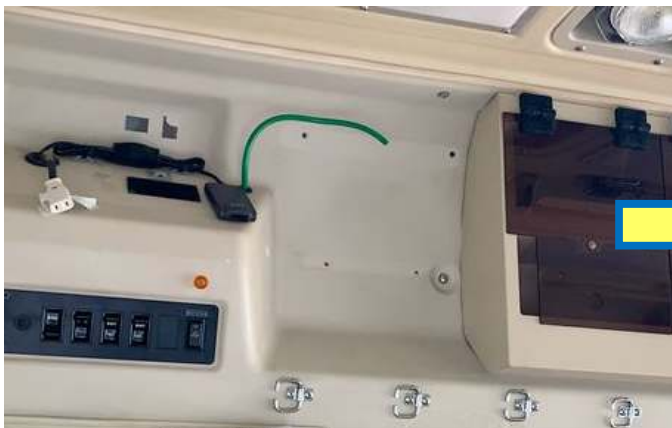
この車両も何故か加湿流量計が外されていて、酸素吸入すら出来ない状態。

外されていた加湿流量計

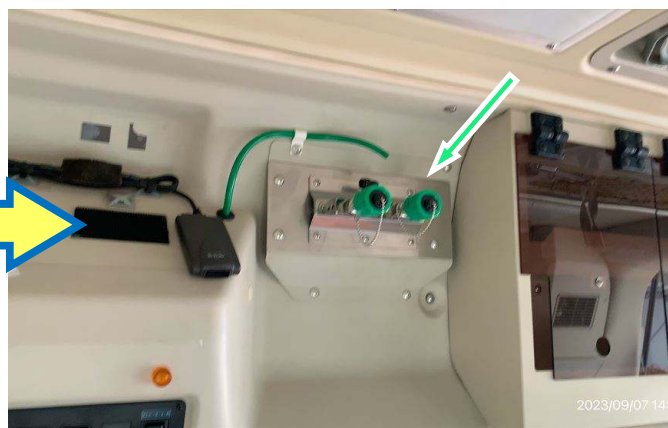
今回、使用した川重マニホールドと製作金具に交換

川重型マニホールドを設置します。

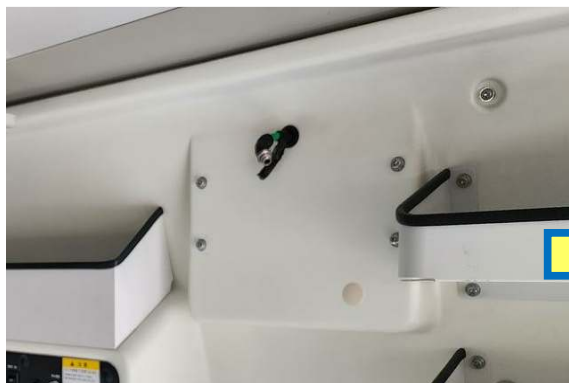
BEFORE

加湿流量計が無く酸素投与も出来ない状態

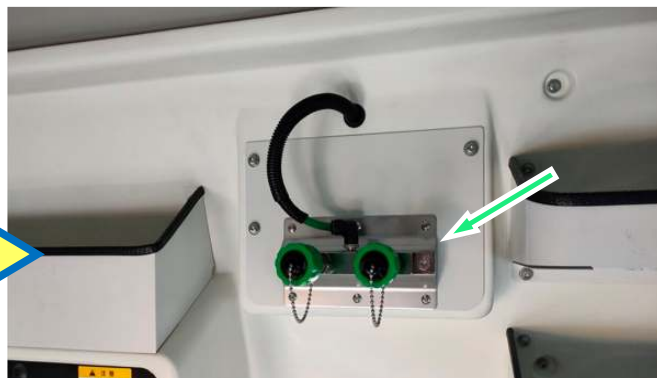
AFTER

使用予定の呼吸器に合わせ、川重型マニホールドを装着
院内用の呼吸器接続には、川重が必須です。

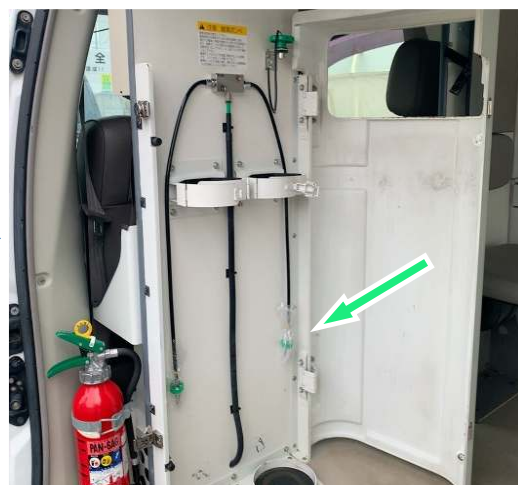
ついでに減圧弁に接続する高圧配管も川重型に変更

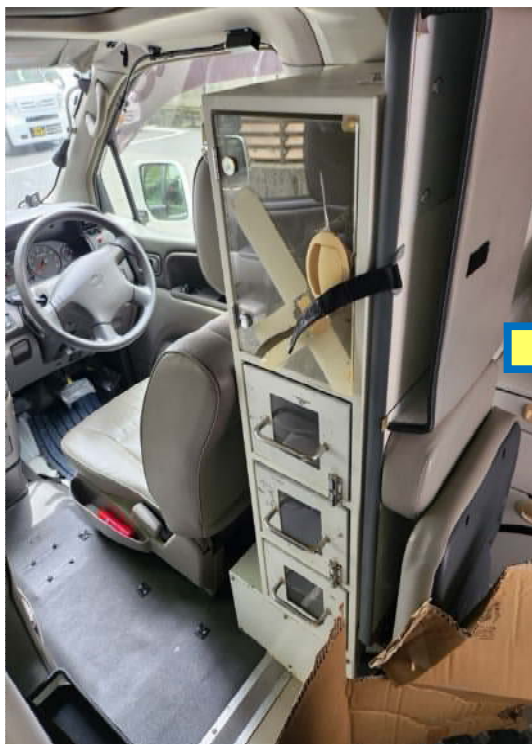
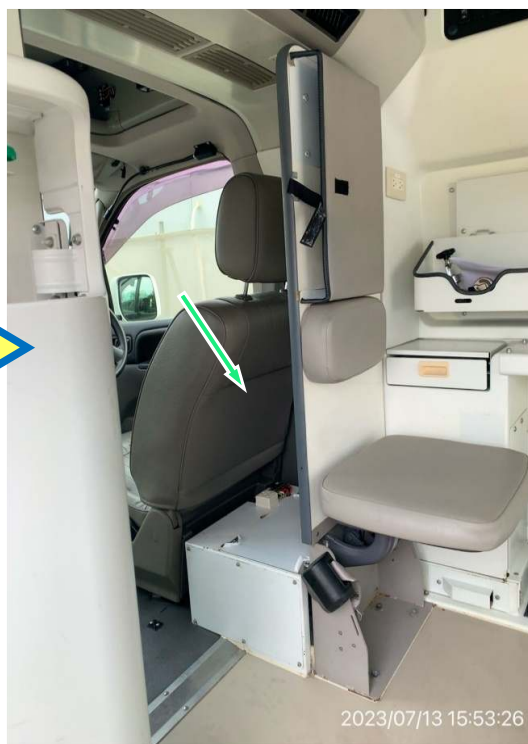
運転席後部の収納庫が運転姿勢に影響するとのこと

綺麗に撤去しました。

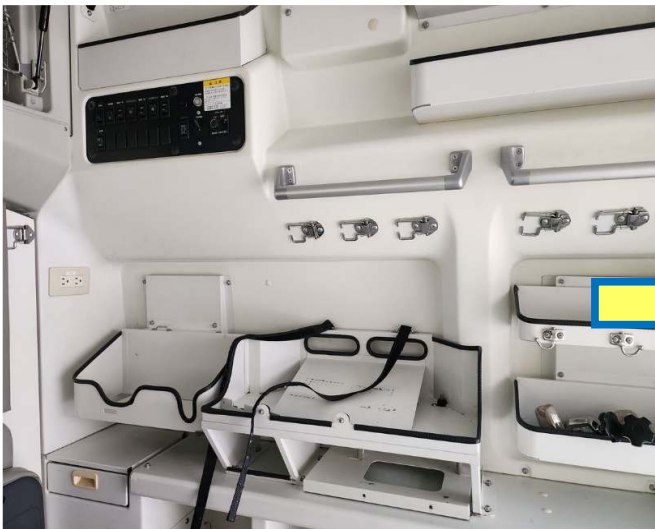
既存のトレイ類

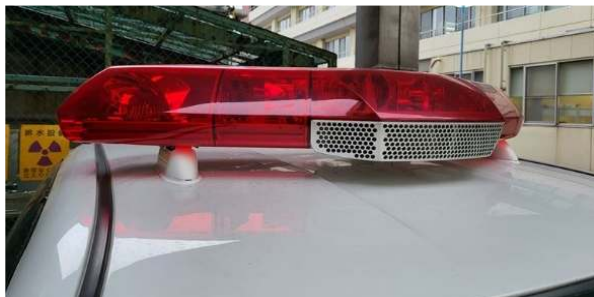
こちらはECMOカーついでに別件ご相談で来たもの。
使用中のラピッドカーの室内サイレン音がとにかくうるさくて
走行中の会話が成り立たないとのこと。

このタイプの散光式に組み込まれたサイレンは、
医療スタッフの頭上でサイレンが鳴っている訳です。
サイレン音を反射させて前側に押し出す仕組みですが、
音源自体は、真下に向かっています。

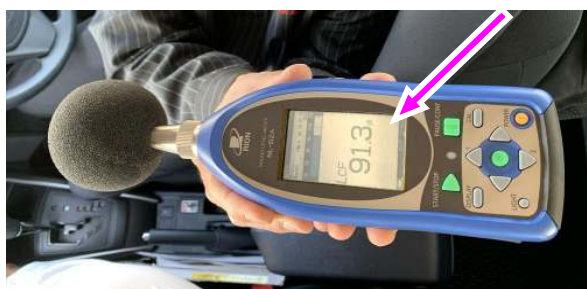
Before 91.3db(室内音)

外の音量は、90dbを維持したまま、室内のサイレン音は体感でも劇的に低減しました。実測は下図の通りです。

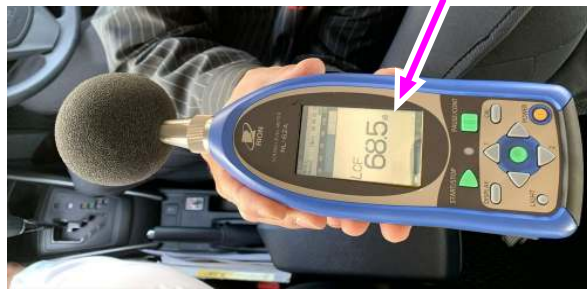
After 68.5db(室内音)

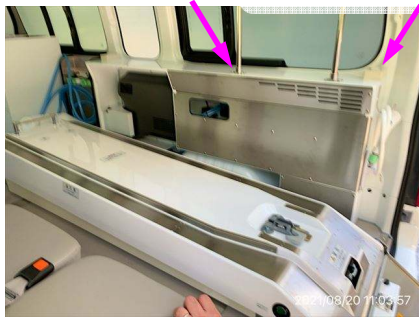
施工前

施工前の棚高さ

コンセントが2口
しか無かった

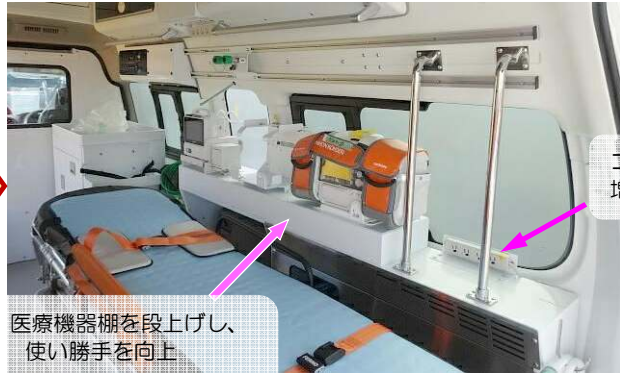
施工後

コンセントは4口に
増設変更

医療機器棚を段上げし、
使い勝手を向上

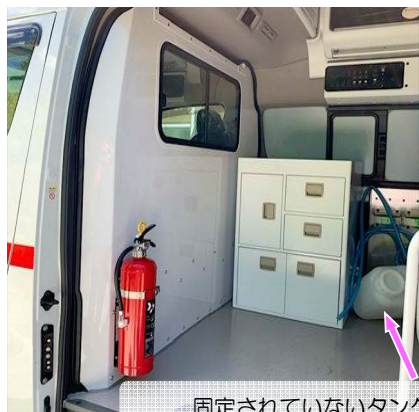
施工前

固定されていないタンク

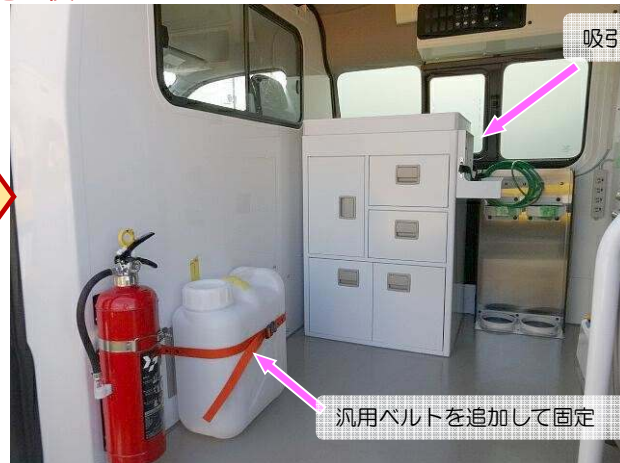
施工後

吸引器棚は追加設置

汎用ベルトを追加して固定

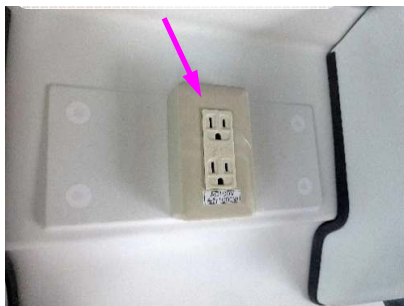
追加工事前

「こんなところに
なぜコンセントが？」

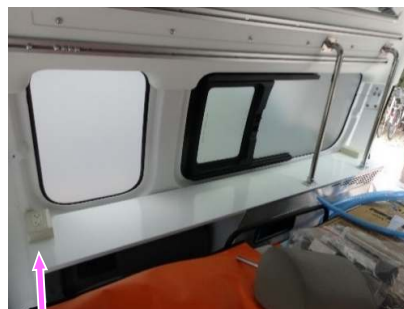
棚を占有していて、邪魔だったコンセント
2口

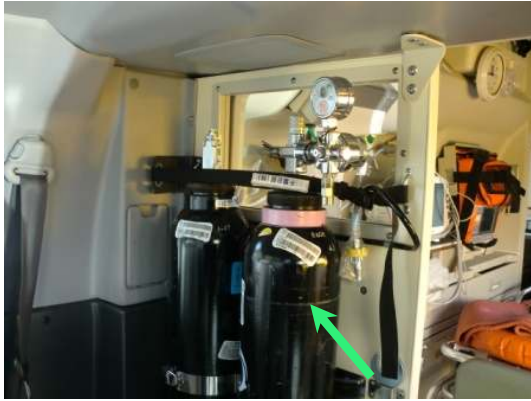
左記は、NICU搬送が多くなり空気ポンベを追加したいとのご要望から、運転席後部のスペース（下図）を利用して、10ℓ空気ポンベ×2本の取付金具を設置しました。

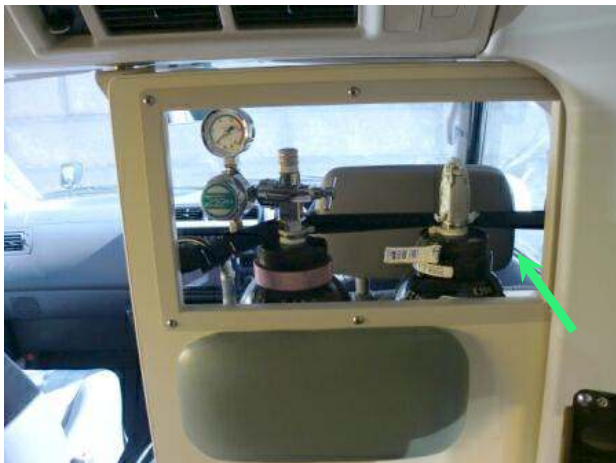
施工前の運転席後部

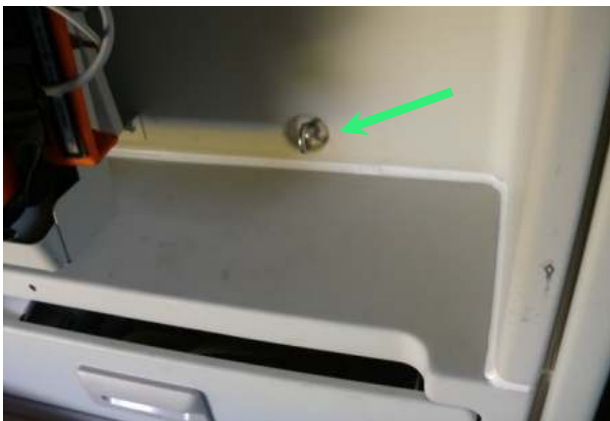
患者室の右壁面のビスに針金をグリグリに巻いてあり、何やら苦労している形跡がありました。

空気式防振架台に搬送用クベウスを載せると左右に揺れて赤ちゃんが動いてしまうんですね。きつと揺れを抑えるための物だったのでしょうか。

さりげなくアンカーボルトに交換しておきました。
NICUスタッフの方、気づいてもらえたかなぁ？

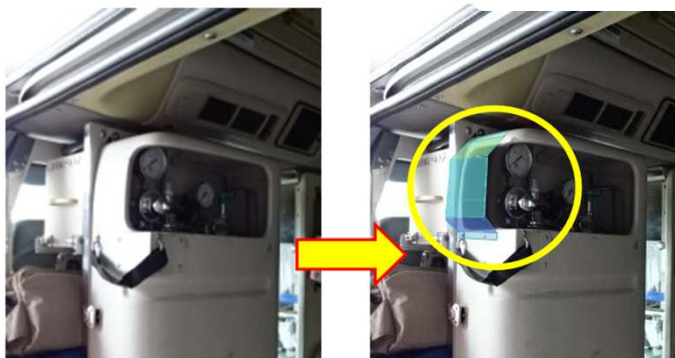
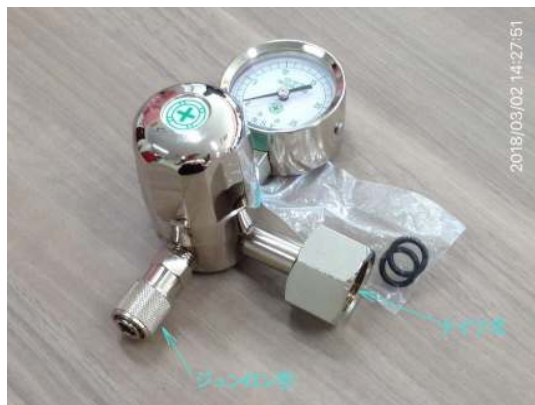
(画像↓施工内容を説明に使ったイメージ図)

消防様から救急車の払い下げを受けたものの、院内の酸素ボンベが収まらないとの相談。
案の定、酸素ボンベのバルブ形状違いでした。

ドイツバルブ用 減圧弁を装着出来るようにする。

病院へお伺いして酸素ボンベカバーだけを外して持ち帰り、
ドイツバルブ仕様に改造しまして納品しました。

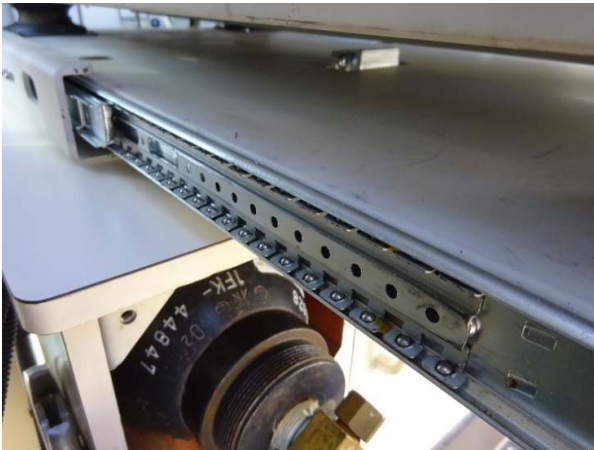
その場で直せればと思い伺って診ると、アキュライド
レールがボロボロになっていたため、車両ごと工場入庫
しての修理となりました。

←ボロボロで動かなくなったアキュライドレール
現物からパーツを特定し、新品に交換しました。

部品を照合交換し、現物合わせで無事に修理完了しました。

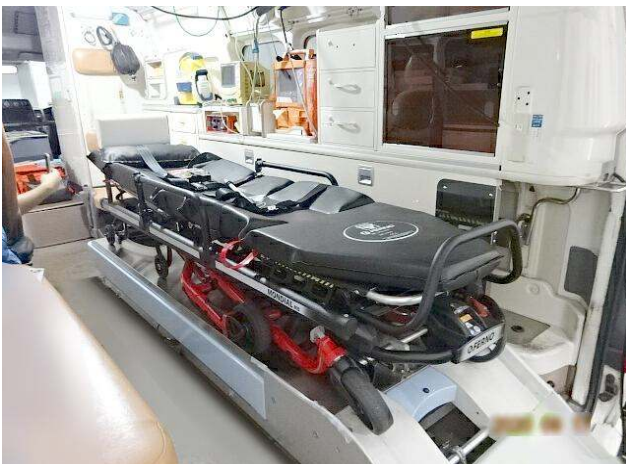
重体重患者搬送対応のため、
古い防振架台から新型防振架台VCS-03への換装事例。
<https://akao-co.com/products/3067/>
載せ替え作業よりも、床面の清掃に時間が掛かりました。

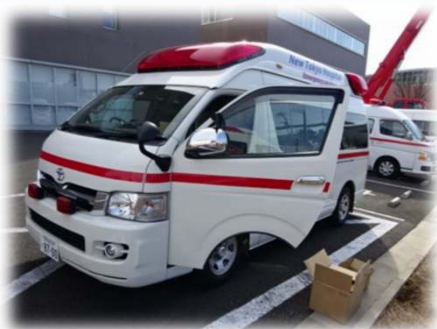
こちらの車両は、サイレンアンプ不調とのこと。

新品サイレンアンプの納品ついでに交換させて頂きました。

懐かしいSAP-500RBVZから、変換ハーネスを使って
新型のSAP-520RBに換装します。
ついでにマイクもSDM-10型になり操作性も向上しました。
